## Commune de Tignes

# Parkings du Franchet

*Etude du risque d'avalanche dans le cadre du PLU*

*Juillet 2018*

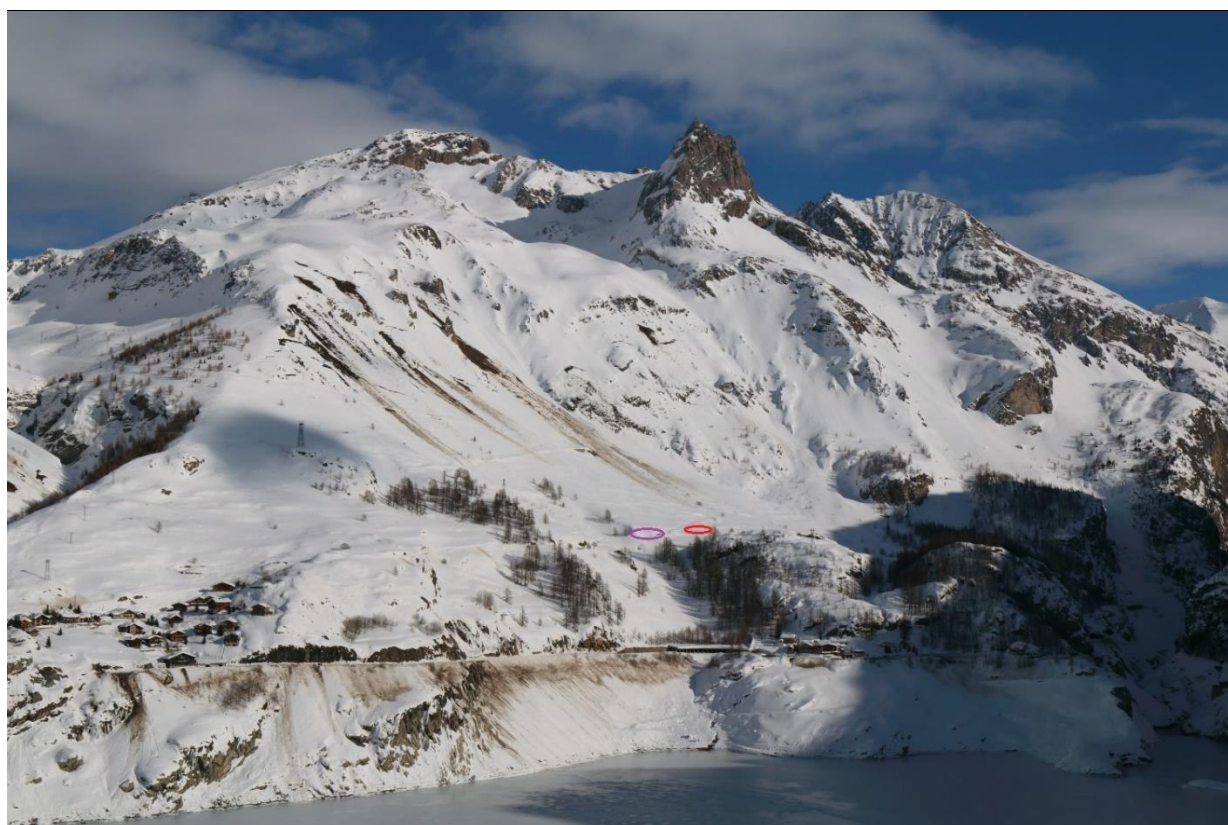
**Photo 1. Le Franchet ; localisation de l'emplacement de parking actuel (violet) et du parking en projet (rouge). Photo le 31 janvier 2018.**

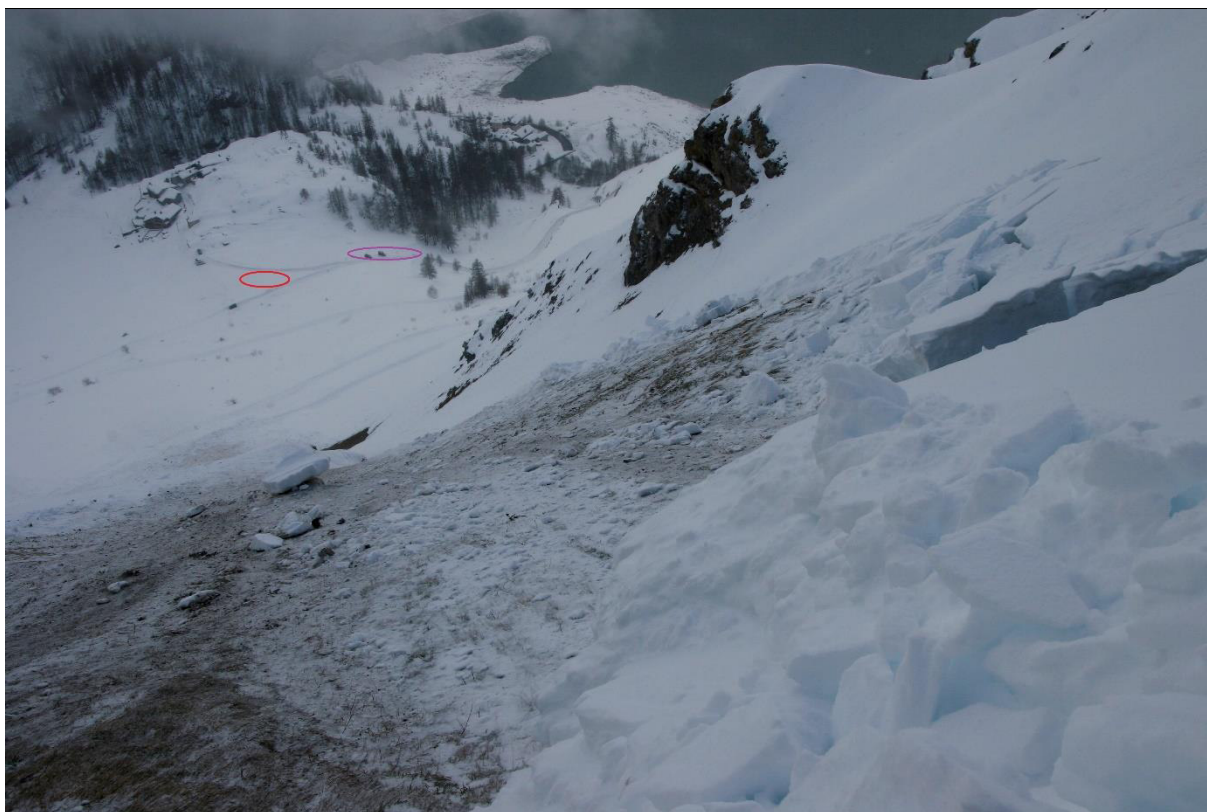
**Photo 4.** Ce 28 janvier 2010, une plaque de fond surprenante s'est déclenchée spontanément en conditions froides, au-dessus des emplacements de stationnement. Toutefois, ils n'ont pas été approchés par l'écoulement.

D'après ce que nous avons observé depuis une vingtaine d'années, les avalanches qui se produisent sur le versant qui domine les emplacements de stationnement actuel et prévu sont surtout dus à des glissements de plaques de fond entraînant l'ensemble du manteau neigeux puis des écoulements denses.

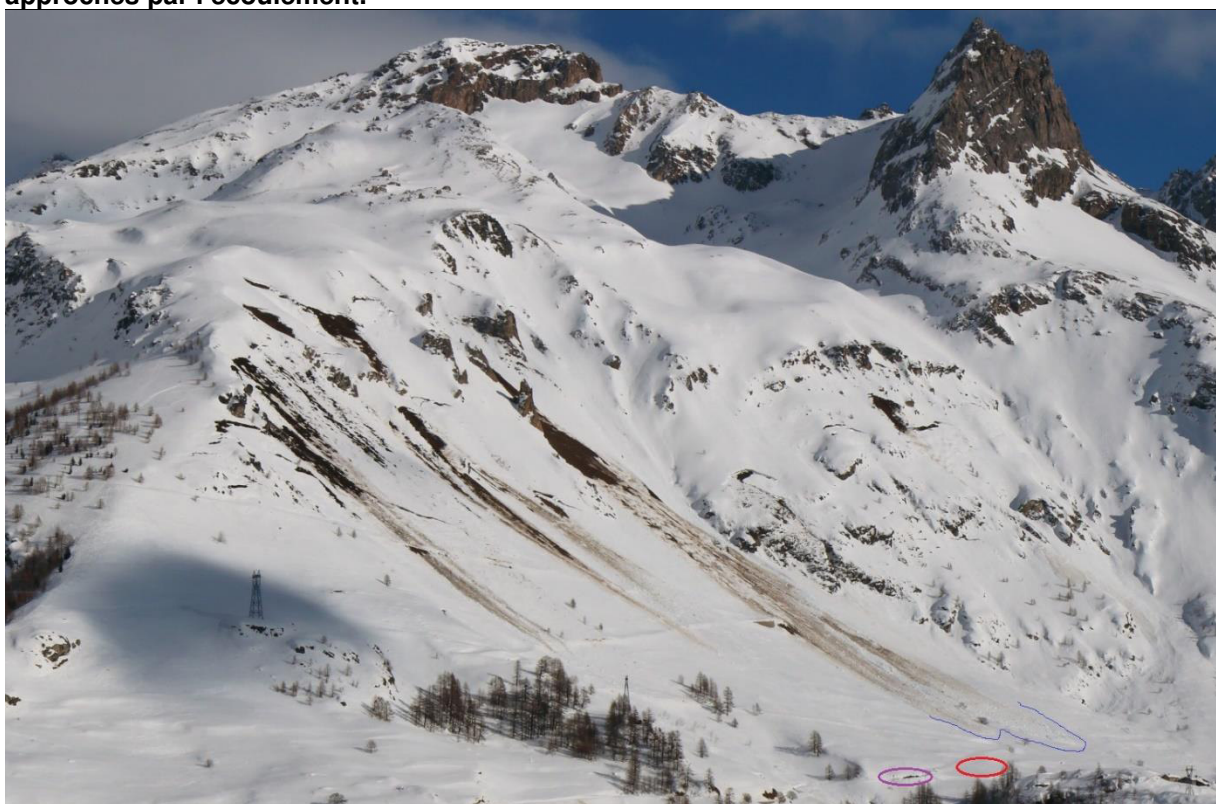
**Photo 5.** Ce 31 janvier 2018, traces d'avalanches ayant approché le hameau et les emplacements de stationnement.

Par conséquent il n'est pas possible, dans l'état actuel des choses, de garantir que ces emplacements sont à l'abri des avalanches. Ceci constitue un risque pour les véhicules en stationnement, mais surtout pour les personnes à pied qui se dirigeraient vers eux ou en repartiraient. C'est pourquoi la recherche de stratégie pour protéger de façon passive l'un ou l'autre de ces emplacements de stationnement ne me semble pas appropriée. La problématique de leur sécurisation est différente de celle l'ouverture de la route, à cause d'une question d'inertie : il est relativement simple de fermer une route après l'avoir patrouillée ; plus compliqué d'évacuer un parking en période de crise.
