Commune de Tignes

Combes d'Amont – M. Revial Projet d'aménagement

Etude du risque d'avalanche dans le cadre du PLU

Aout 2018

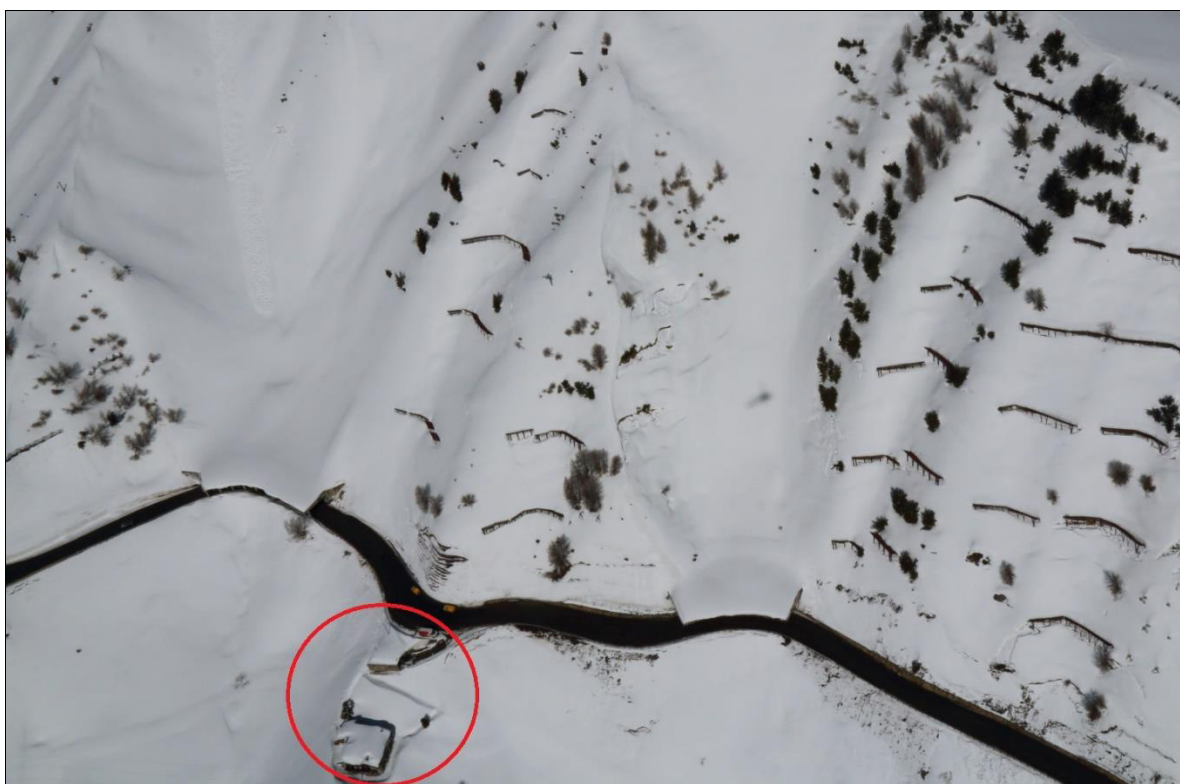
Photo 1. Localisation des bâtiments de M. Revial dans le secteur des Combes d'Amont, en aval de la RD 87A (entourés en rouge). Photo le 13 avril 2018.

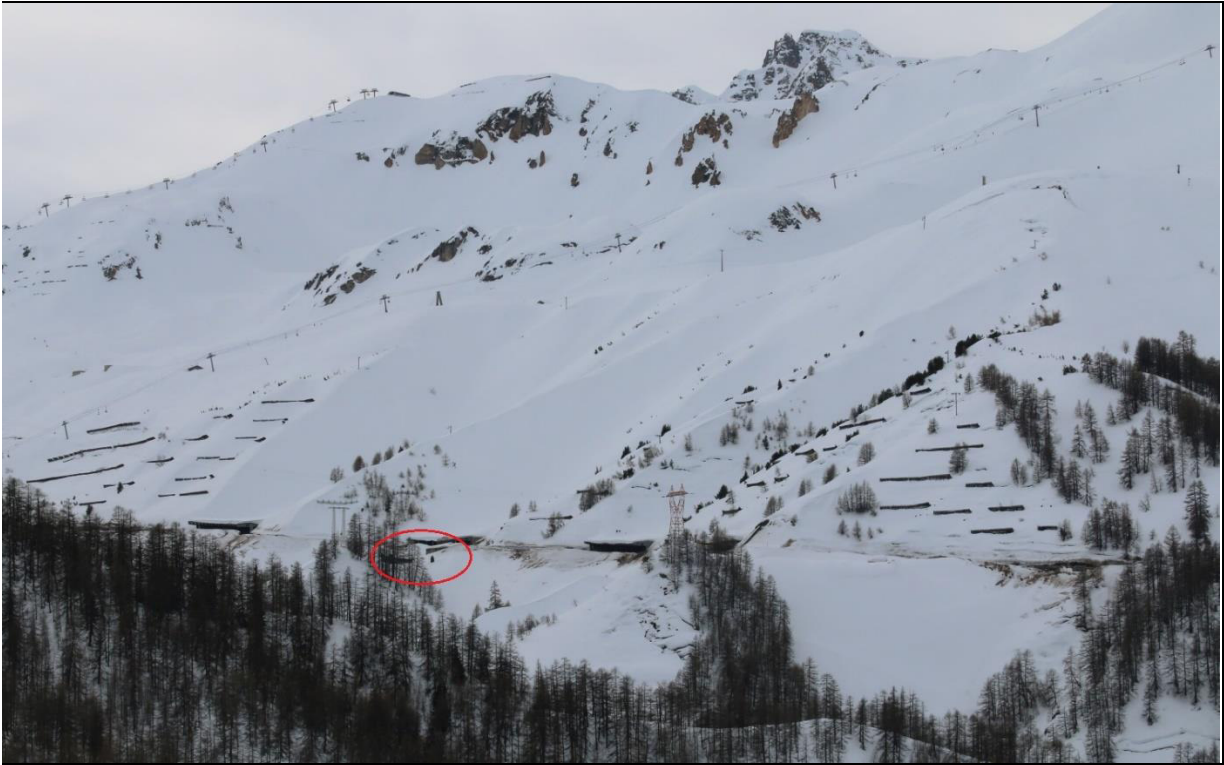
Photo 2. Localisation des bâtiments (entourés en rouge). Photo le 9 mars 2018.

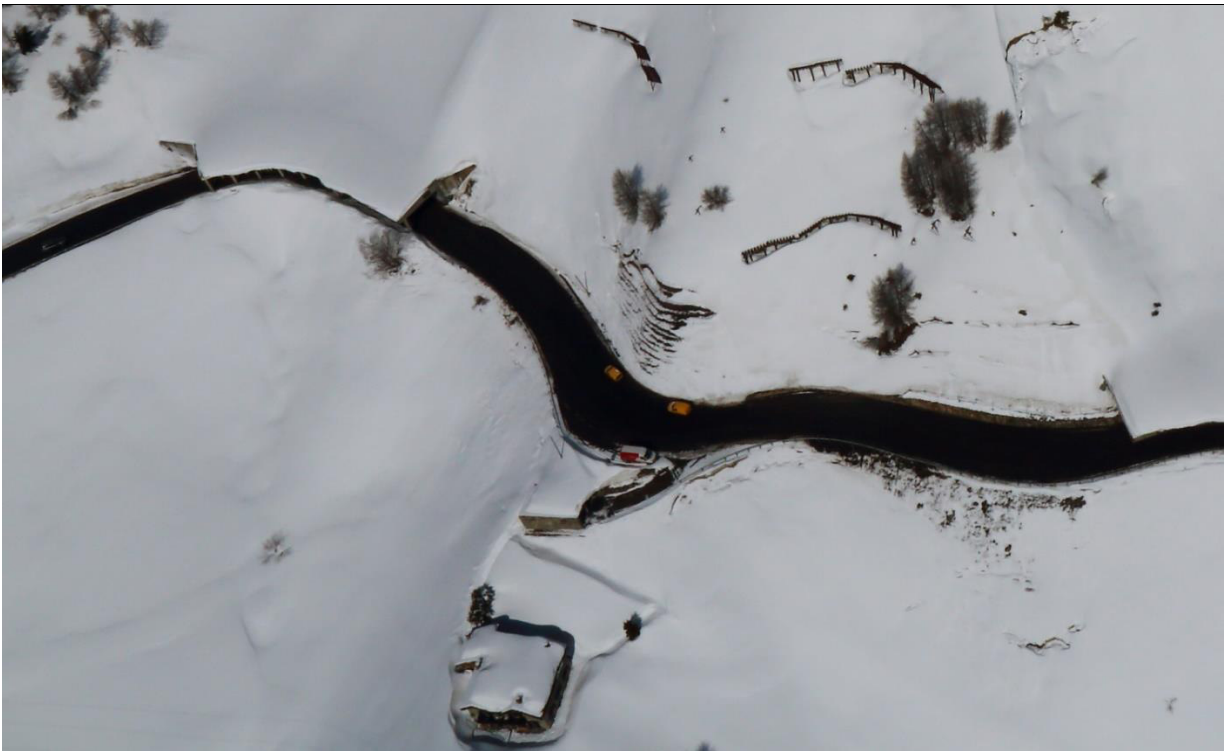
Photo 3. Localisation des bâtiments (en aval de la chaussée, entre les 2 casquettes paravalanches). Photo le 13 avril 2018.

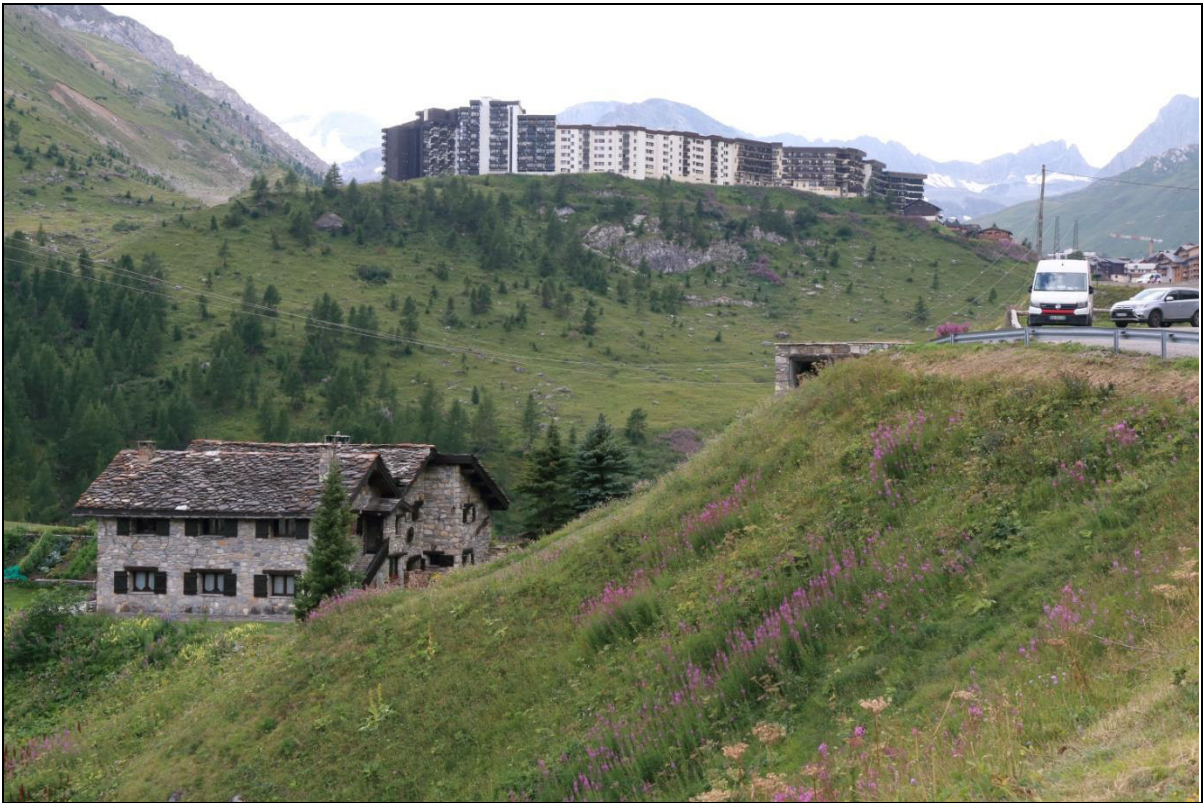
Photo 4. Le chalet de M. Revial et les garages situés au-dessus, juste en aval de la chaussée.

De petites avalanches (« coulées de talus ») restent susceptibles de toucher le garage ou son accès si elles débordent la RD 87A (pas observé récemment), mais sans menacer pour autant l'aménagement en projet (escalier couvert entre le garage et le chalet). Celui-ci serait donc raisonnable, sans préconisations particulières du point de vue du risque d'avalanche.

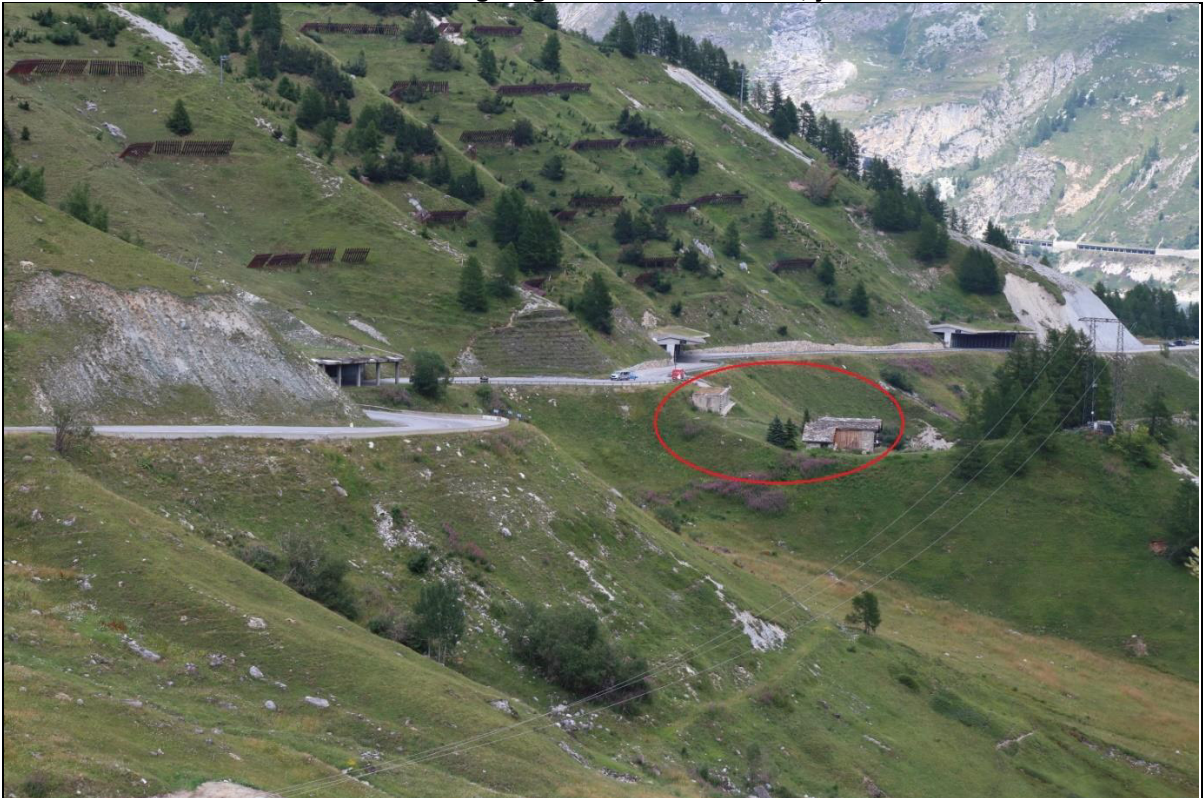
Photo 5. Le chalet de M. Revial et les garages situés au-dessus, juste en aval de la chaussée (entourés en rouge).
