**Secteur :** Les BOISSES.

**Nature du phénomène naturel :**  
Crue torrentielle du ruisseau du MARAIS.

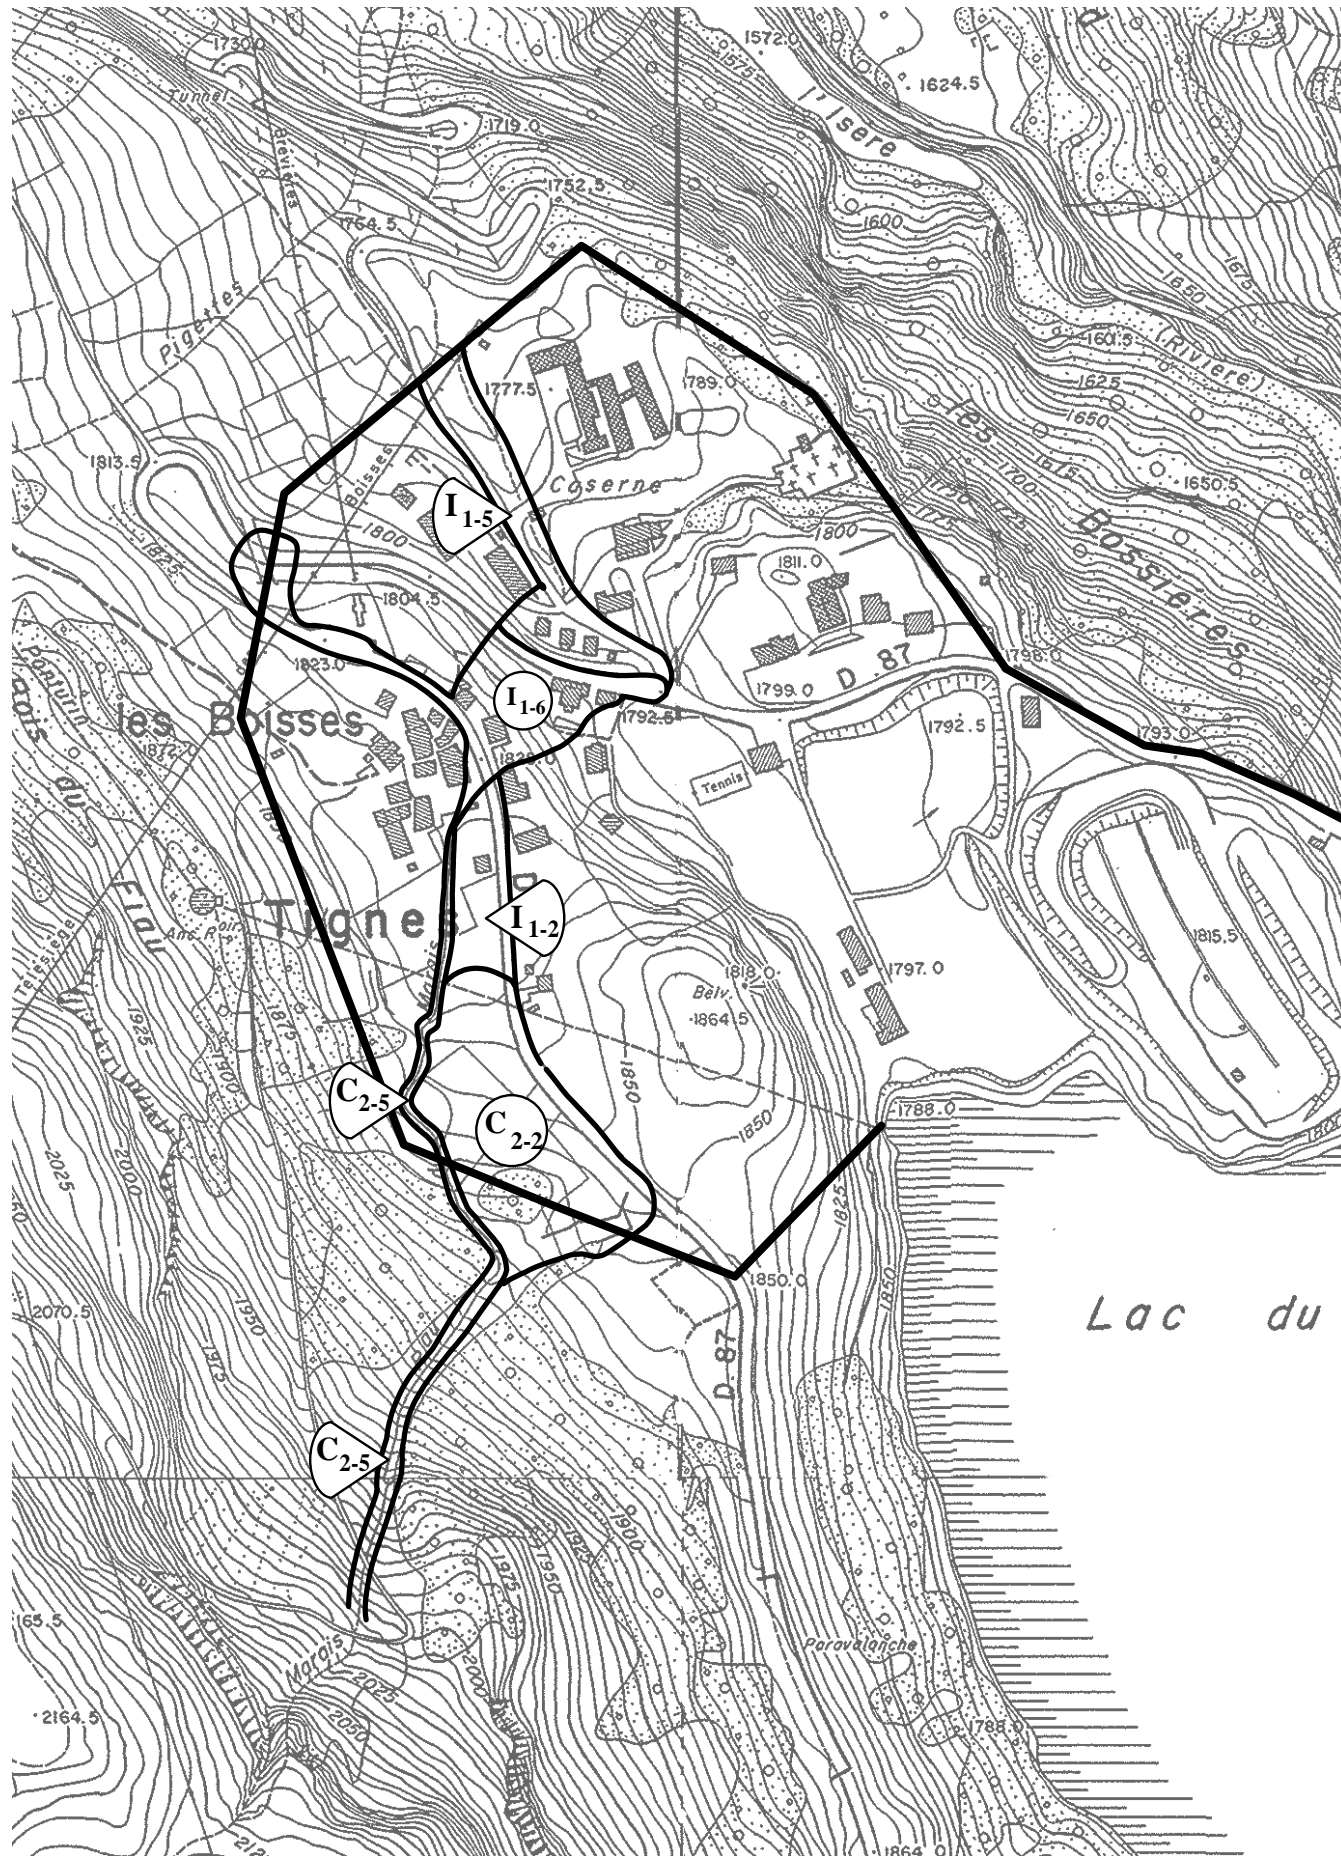
Le ruisseau du MARAIS draine un bassin versant de faible superficie et s'écoule depuis une zone marécageuse située au Sud-Ouest des BOISSES, vers 2200 m d'altitude. Il traverse le Bois du FIAU avant son entrée dans le hameau où il est rapidement busé. A l'exception des périodes de fonte des neiges et des épisodes orageux, ce ruisseau se caractérise par un écoulement très faible. Les terrains traversés sont essentiellement constitués de dépôts morainiques et de quartzites.

Le phénomène de référence correspond à des débordements d'eau faiblement chargée, à partir du busage du ruisseau (liés à un dimensionnement insuffisant de la buse ou à son obstruction). Compte tenu notamment de la faible superficie drainée par le ruisseau, les conséquences de ces débordements restent relativement limitées.

*Nature :* « Dos d'âne » le long de la RD87, à côté de l'hôtel « le Marais », pour éviter le déversement des eaux de débordement sur « la Cordée ».

*Efficacité :* Moyenne, les écoulements sont renvoyés sur la RD87 vers le Nord mais peuvent quand même déborder vers « la Cordée ».

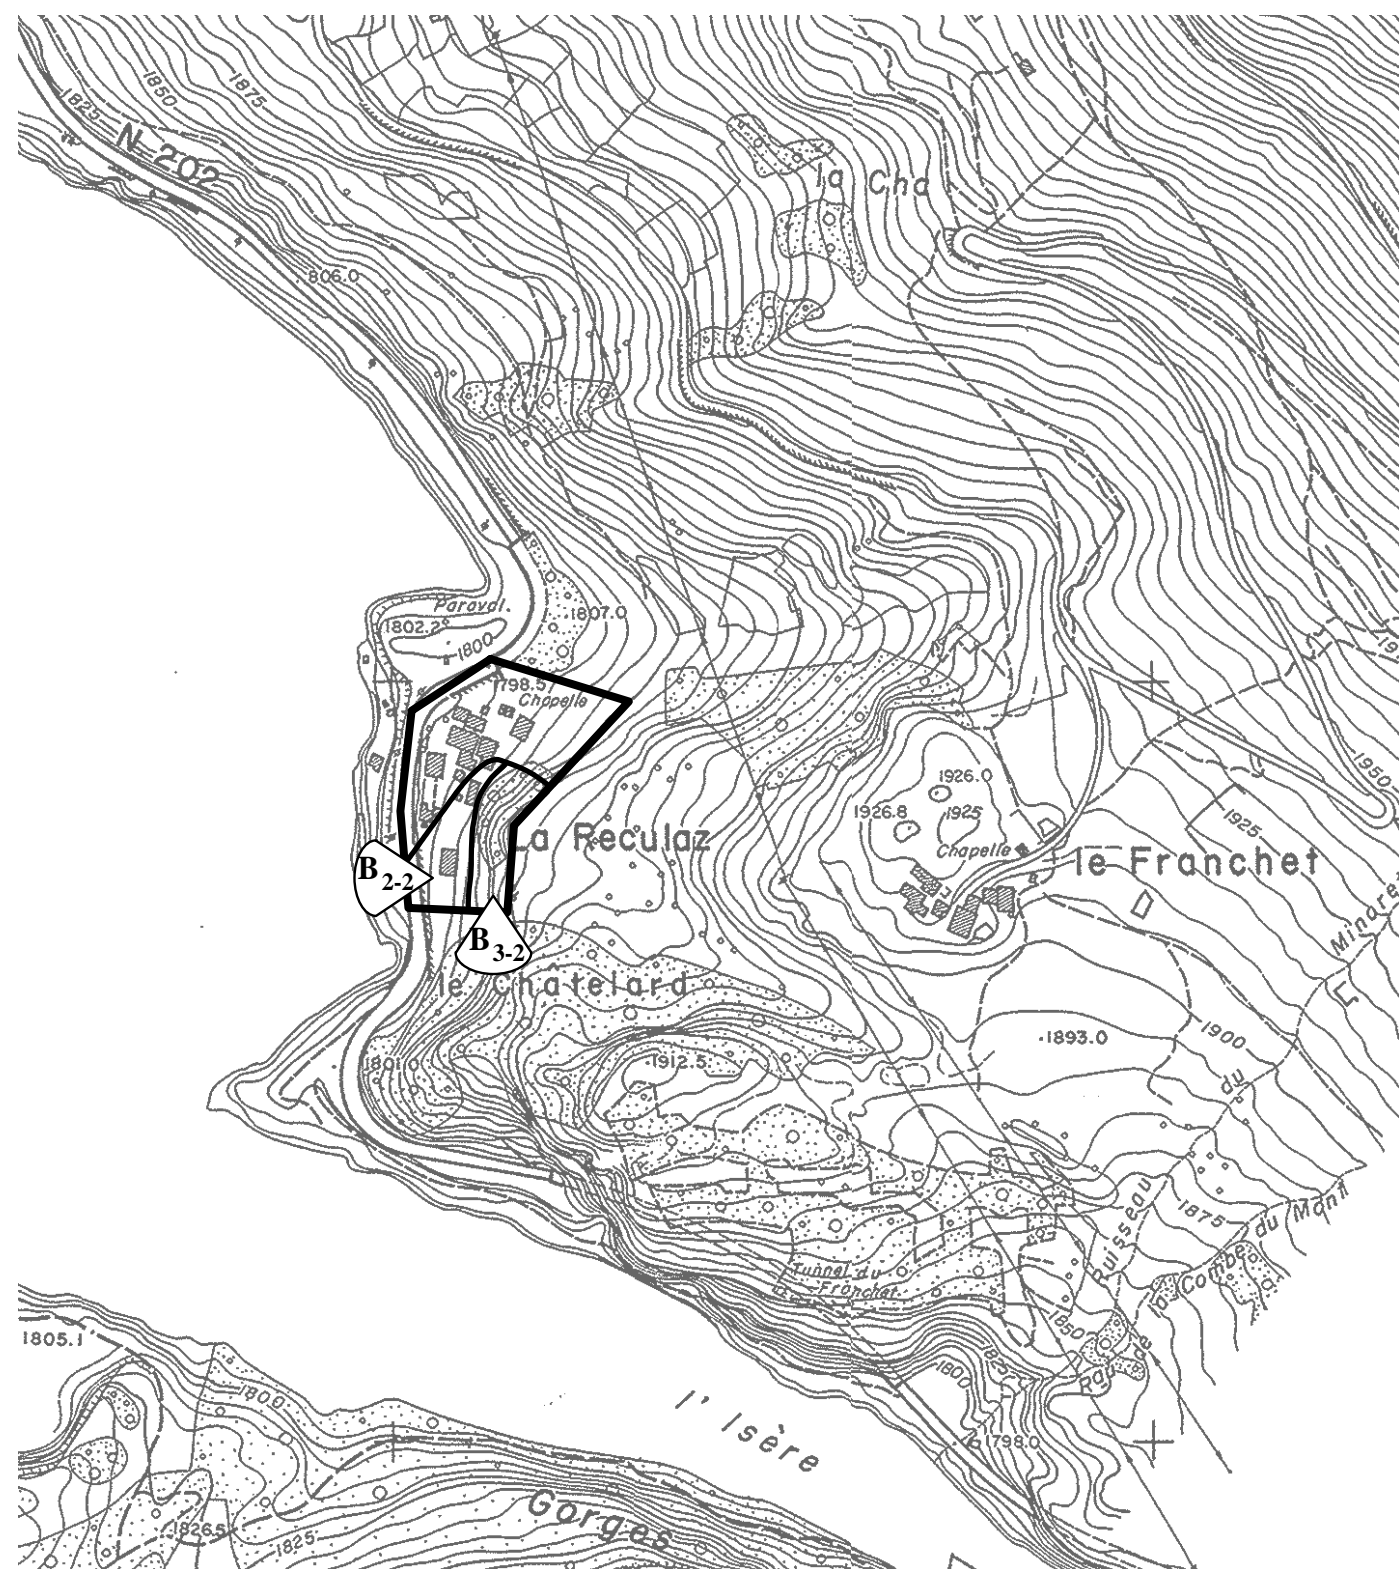
**Secteur :** La REculAZ.

**Nature du phénomène naturel :**  
Chutes de pierres et de blocs.

Le hameau de la REculAZ est implanté au pied d'un affleurement subvertical de quartzites, d'une quinzaine de mètres de hauteur environ.

Rares chutes de pierres ou de blocs (volume unitaire inférieur à 1 m<sup>3</sup>), se détachant de la paroi et stoppées rapidement au pied de celle-ci compte tenu notamment de la faible hauteur de chute. Certains éléments, vers l'extrémité sud du hameau, peuvent rouler jusqu'à la RD902.

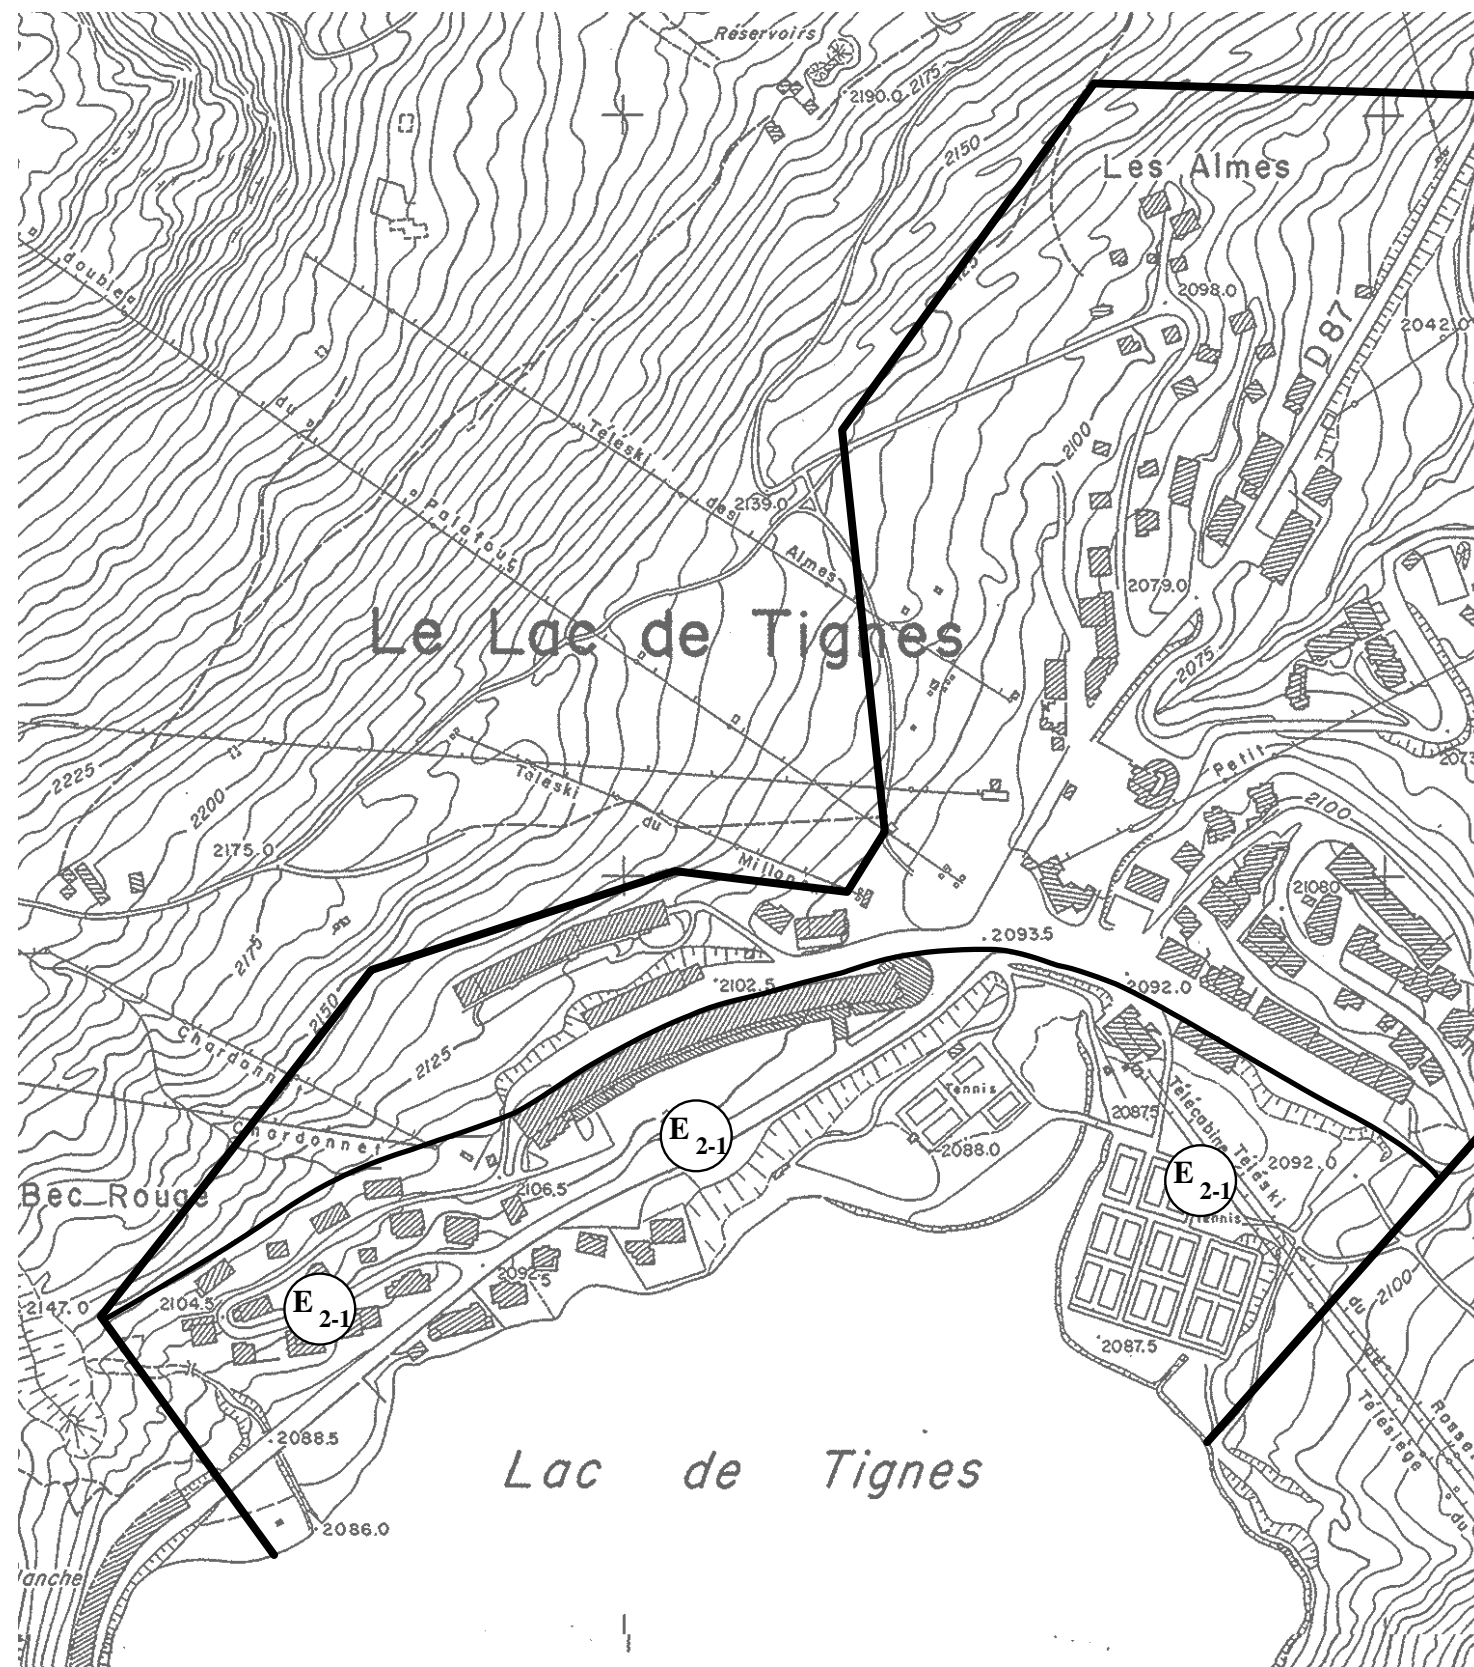
**Secteurs :** TIGNES-LE-LAC  
(les bords du LAC, LE BEC  
ROUGE, LE CROUZE).  
VAL-CLARET

**Nature du phénomène naturel :**  
Effondrement.
