# Préfecture de la Savoie

**Tignes**

## **Plan de Prévention des Risques** naturels prévisibles

### **1 - Note de présentation**

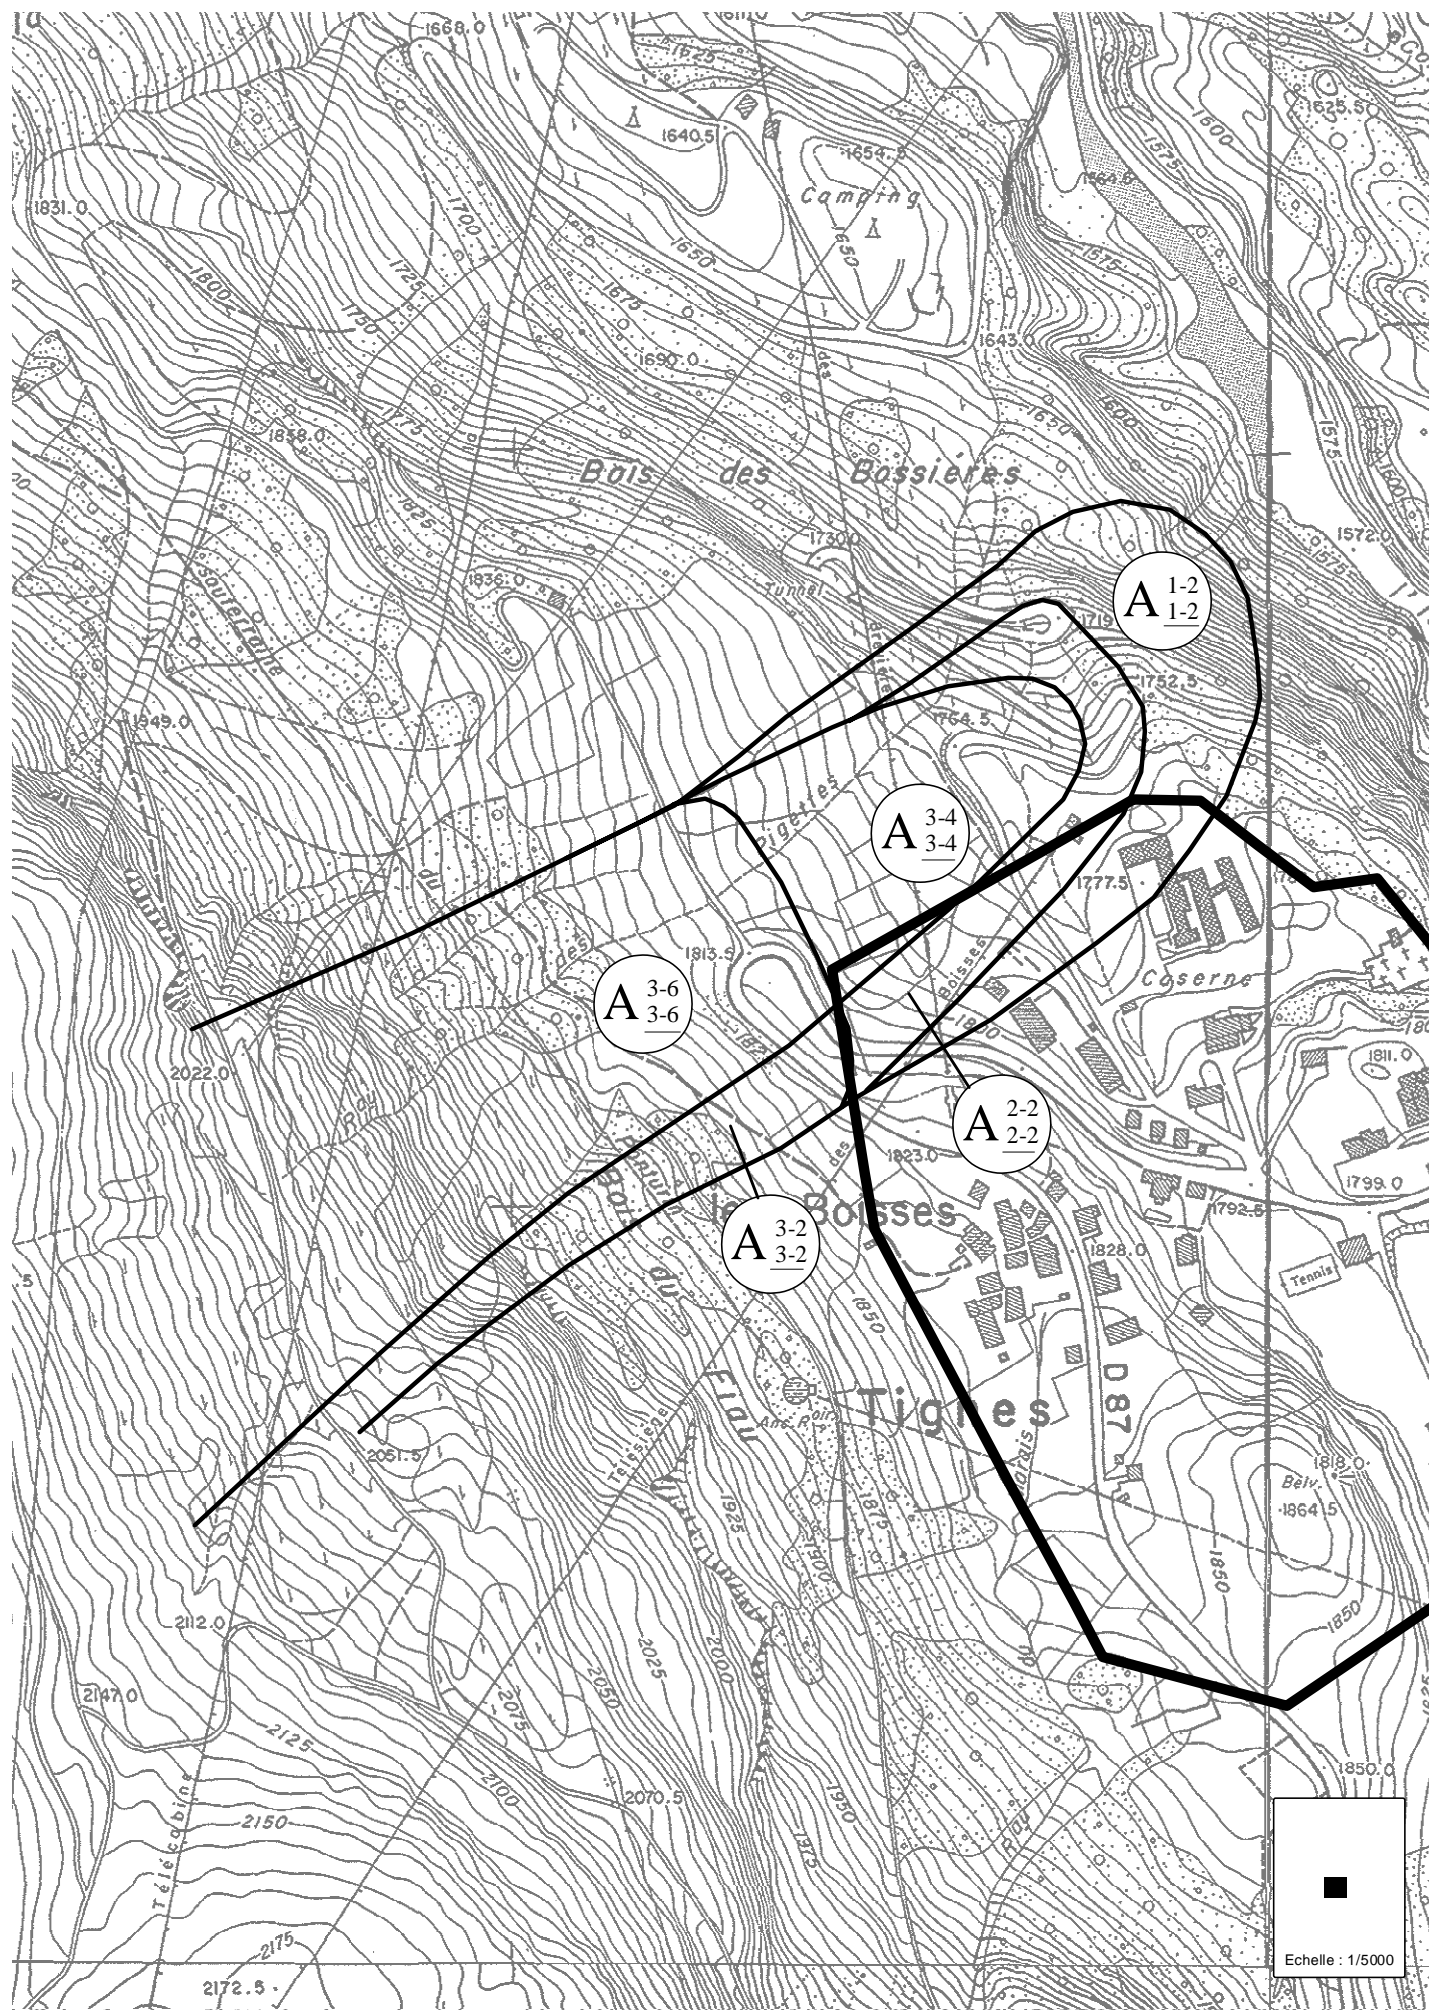
**Secteur :** Les Boisses  
n° 50

**Nature du phénomène naturel :** avalanche du virage CLPA :  
des Boisses (appelée aussi « avalanche du Grand Rond »)

Avalanche de neige froide partant vers 2.300 m, sous le Doron, entraînant la neige de la pente raide située en dessous de 2.000 m (non purgée ce jour là), coupant le lacet de la RD 87 et venant mourir sur l'ancienne route de Tignes (route des ruines) mais sans endommager les pylônes du TS des Brévières.

L'aérosol en phase de dispersion pourrait toucher le nord de la caserne.
