Commune de Tignes

Projet Bâtiment d'accueil de la plage des sports

Etude du risque d'avalanche

11 février 2018

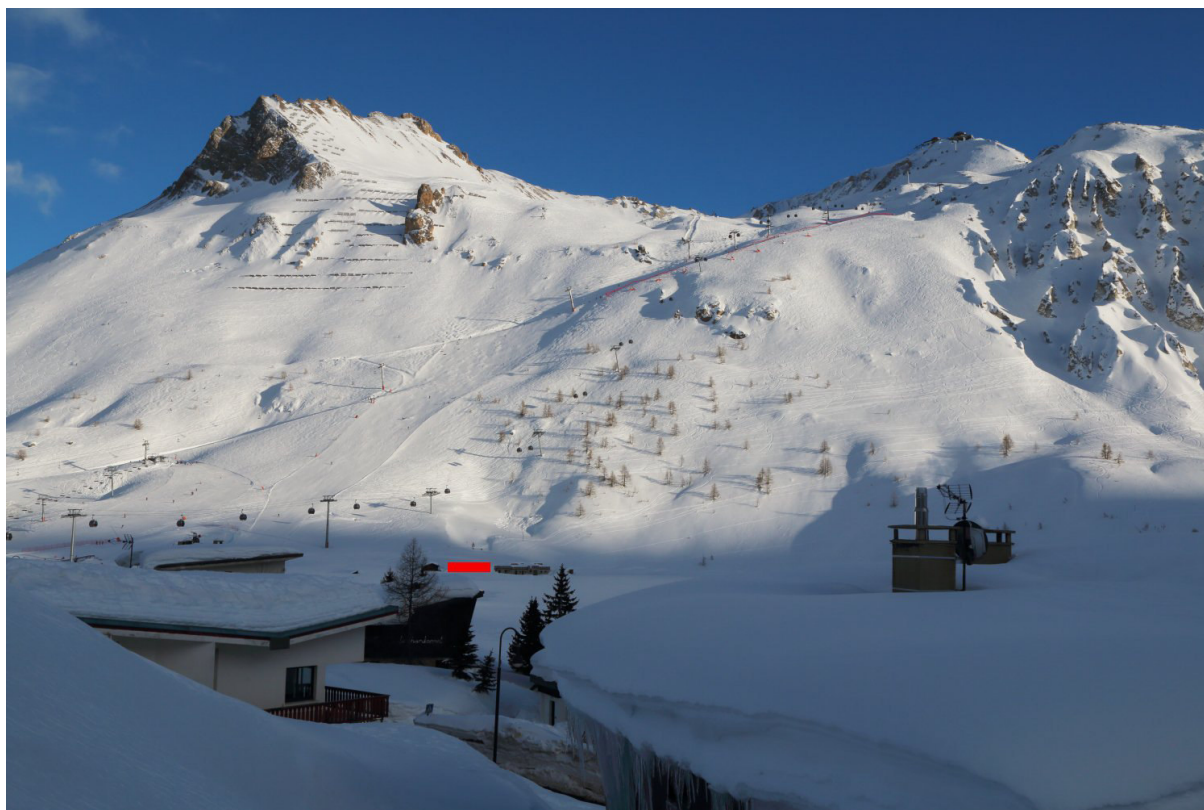
Photo 1. Implantation prévue pour le bâtiment d'accueil de plage des sports : rectangle rouge (photo le 31 janvier 2018).

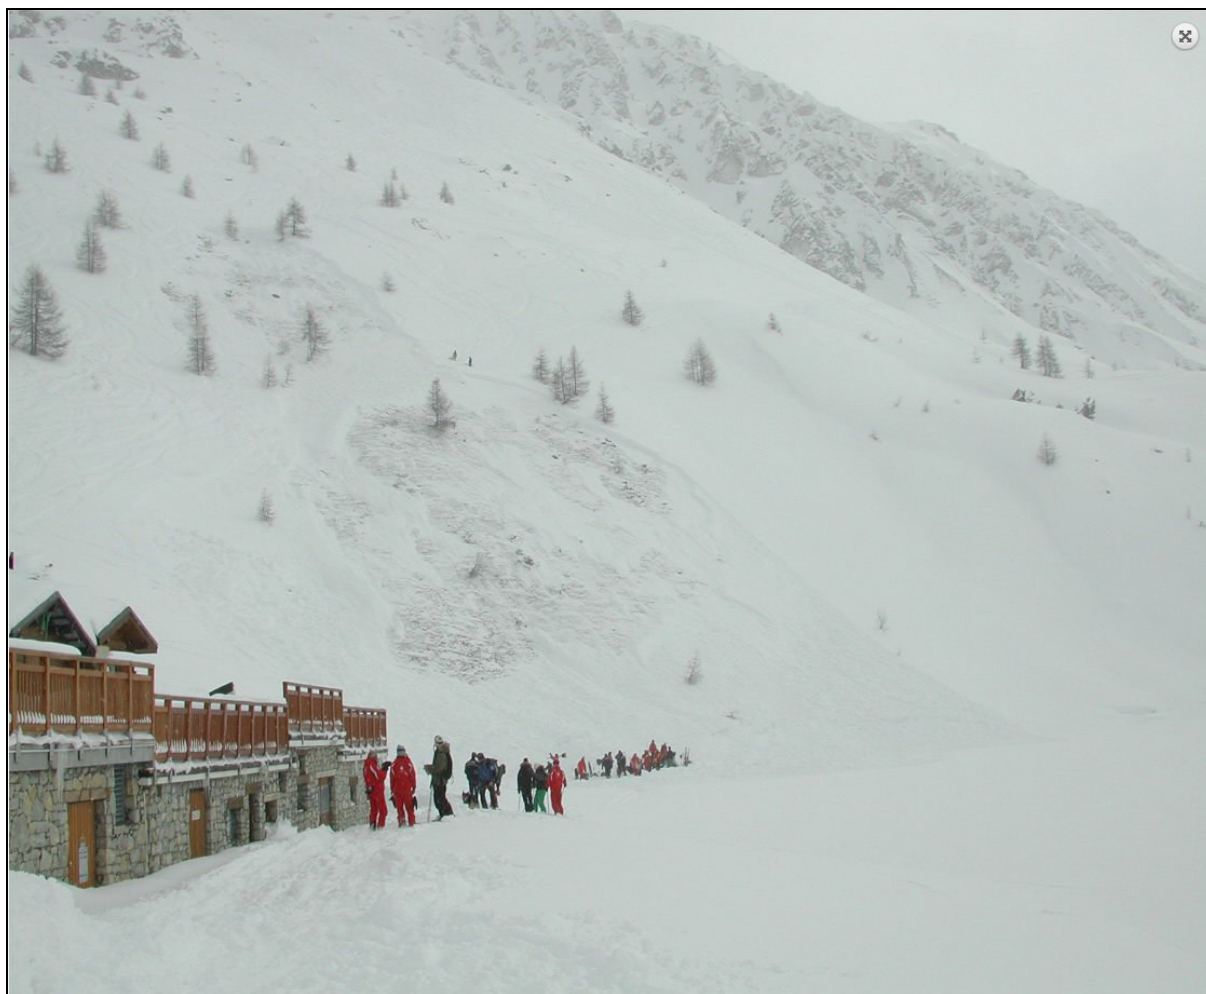
Exemple issu de la base de données de la commune de Tignes : cette avalanche (mortelle) illustre le type d'avalanche auquel on peut s'attendre dans le secteur.

Photo 2. Avalanche du 6 mars 2006, à la gauche orographique de la station de pompage (un surfeur décédé)

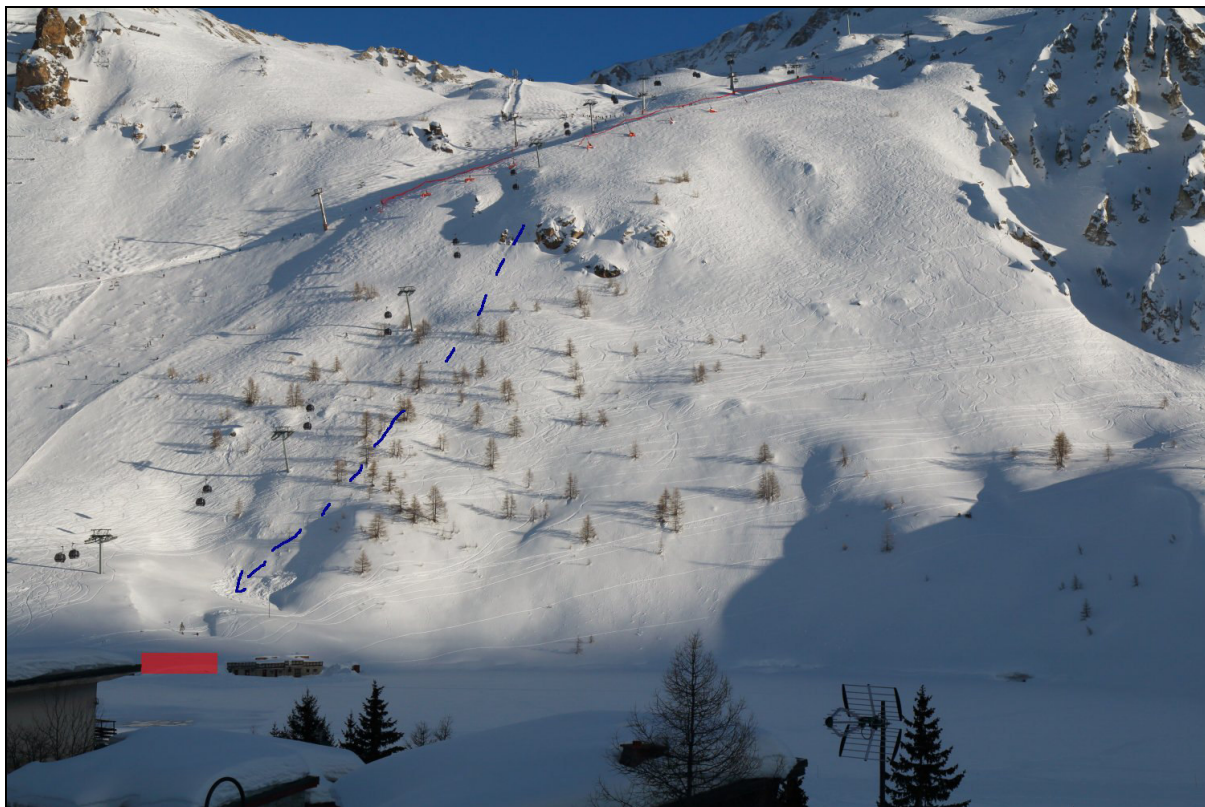
Photo 3. Localisation approximatives du bâtiment en projet (rectangle rouge) et de l'écoulement d'avalanche menaçant (pointillé bleu). Photo le 31 janvier 2018.

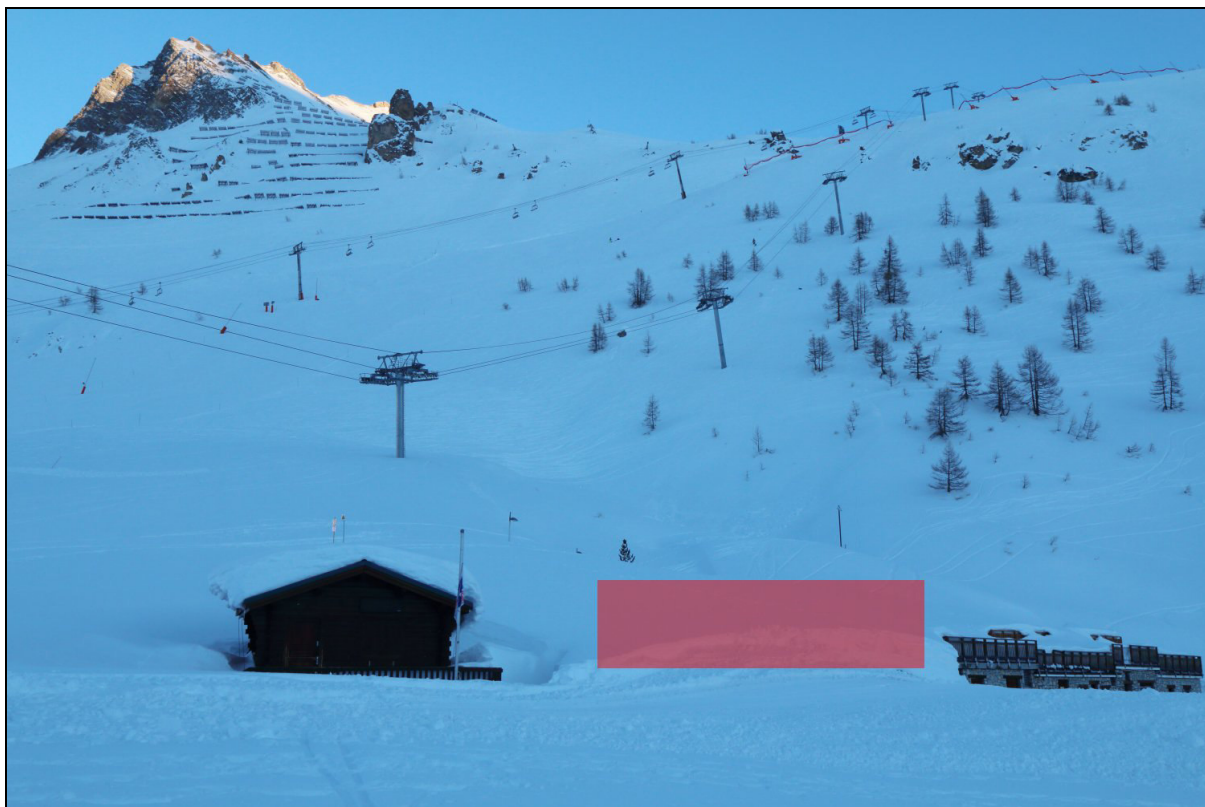
Photo 4. Localisation approximatives du bâtiment en projet (rectangle rouge). Photo le 31 janvier 2018.
